Kodierung: TLBP610  
 Revision: 00  
 Freigabe: 31.03.2021

## Technisches Merkblatt

### Mold prevention and removal on wood and wood-based materials.

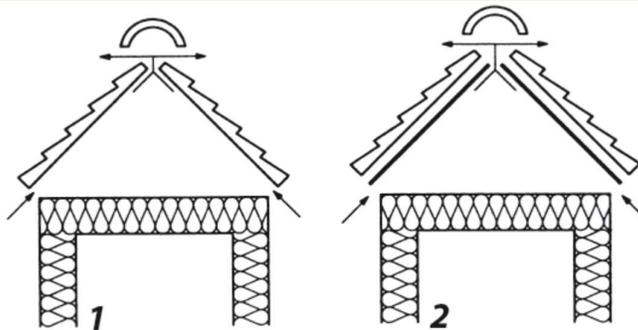
Abbildung 1: Lüftungssystematik nicht gedämmter Dächer nach Dachdeckerregelwerk

Generell sind die Vorgaben der Fachregelwerke mit Zuluftöffnungen an der Traufe und Abluftöffnungen am First gemäß folgender Abbildung (rechtes Bild) einzuhalten.

Zur Gewährleistung einer ausreichenden Belüftung ist der Einbau von Zuluft-Öffnungen im Bereich der Traufe und Abluftöffnungen am First (Lüfterfirst) notwendig und gemäß der Normenvorgaben oder den Regelwerken der Fachgewerke vorzusehen.

- einen freien Lüftungsquerschnitt an der Traufe von **mindestens 2 ‰** der dazugehörigen Dachfläche, **mindestens jedoch 200 cm<sup>2</sup>** bei Sparrenlängen **bis 10 m** einzuhalten.
- am First zudem einen freien Lüftungsquerschnitt von **mindestens 0,5 ‰** der gesamten geeigneten Dachfläche vorzusehen.
- den Spitzboden als ein „belüftetes Dach“ anzusehen; dem entsprechend darf die Unterdeckung (aus Unterdeckbahn oder -platte) nicht komplett bis in den First geführt werden, sondern es muss ein Lüftungsspalt von mind. **400 cm<sup>2</sup>/m** im First (Spaltbreite ca. 4-5 cm) ausgebildet werden.
